PROPUNERI AMENAJARE ȘCOALA GIMNAZIALĂ DACIA

Adresa: strada Panseluțelor, nr.6, Târgu-Mureș/ Faza: Concept

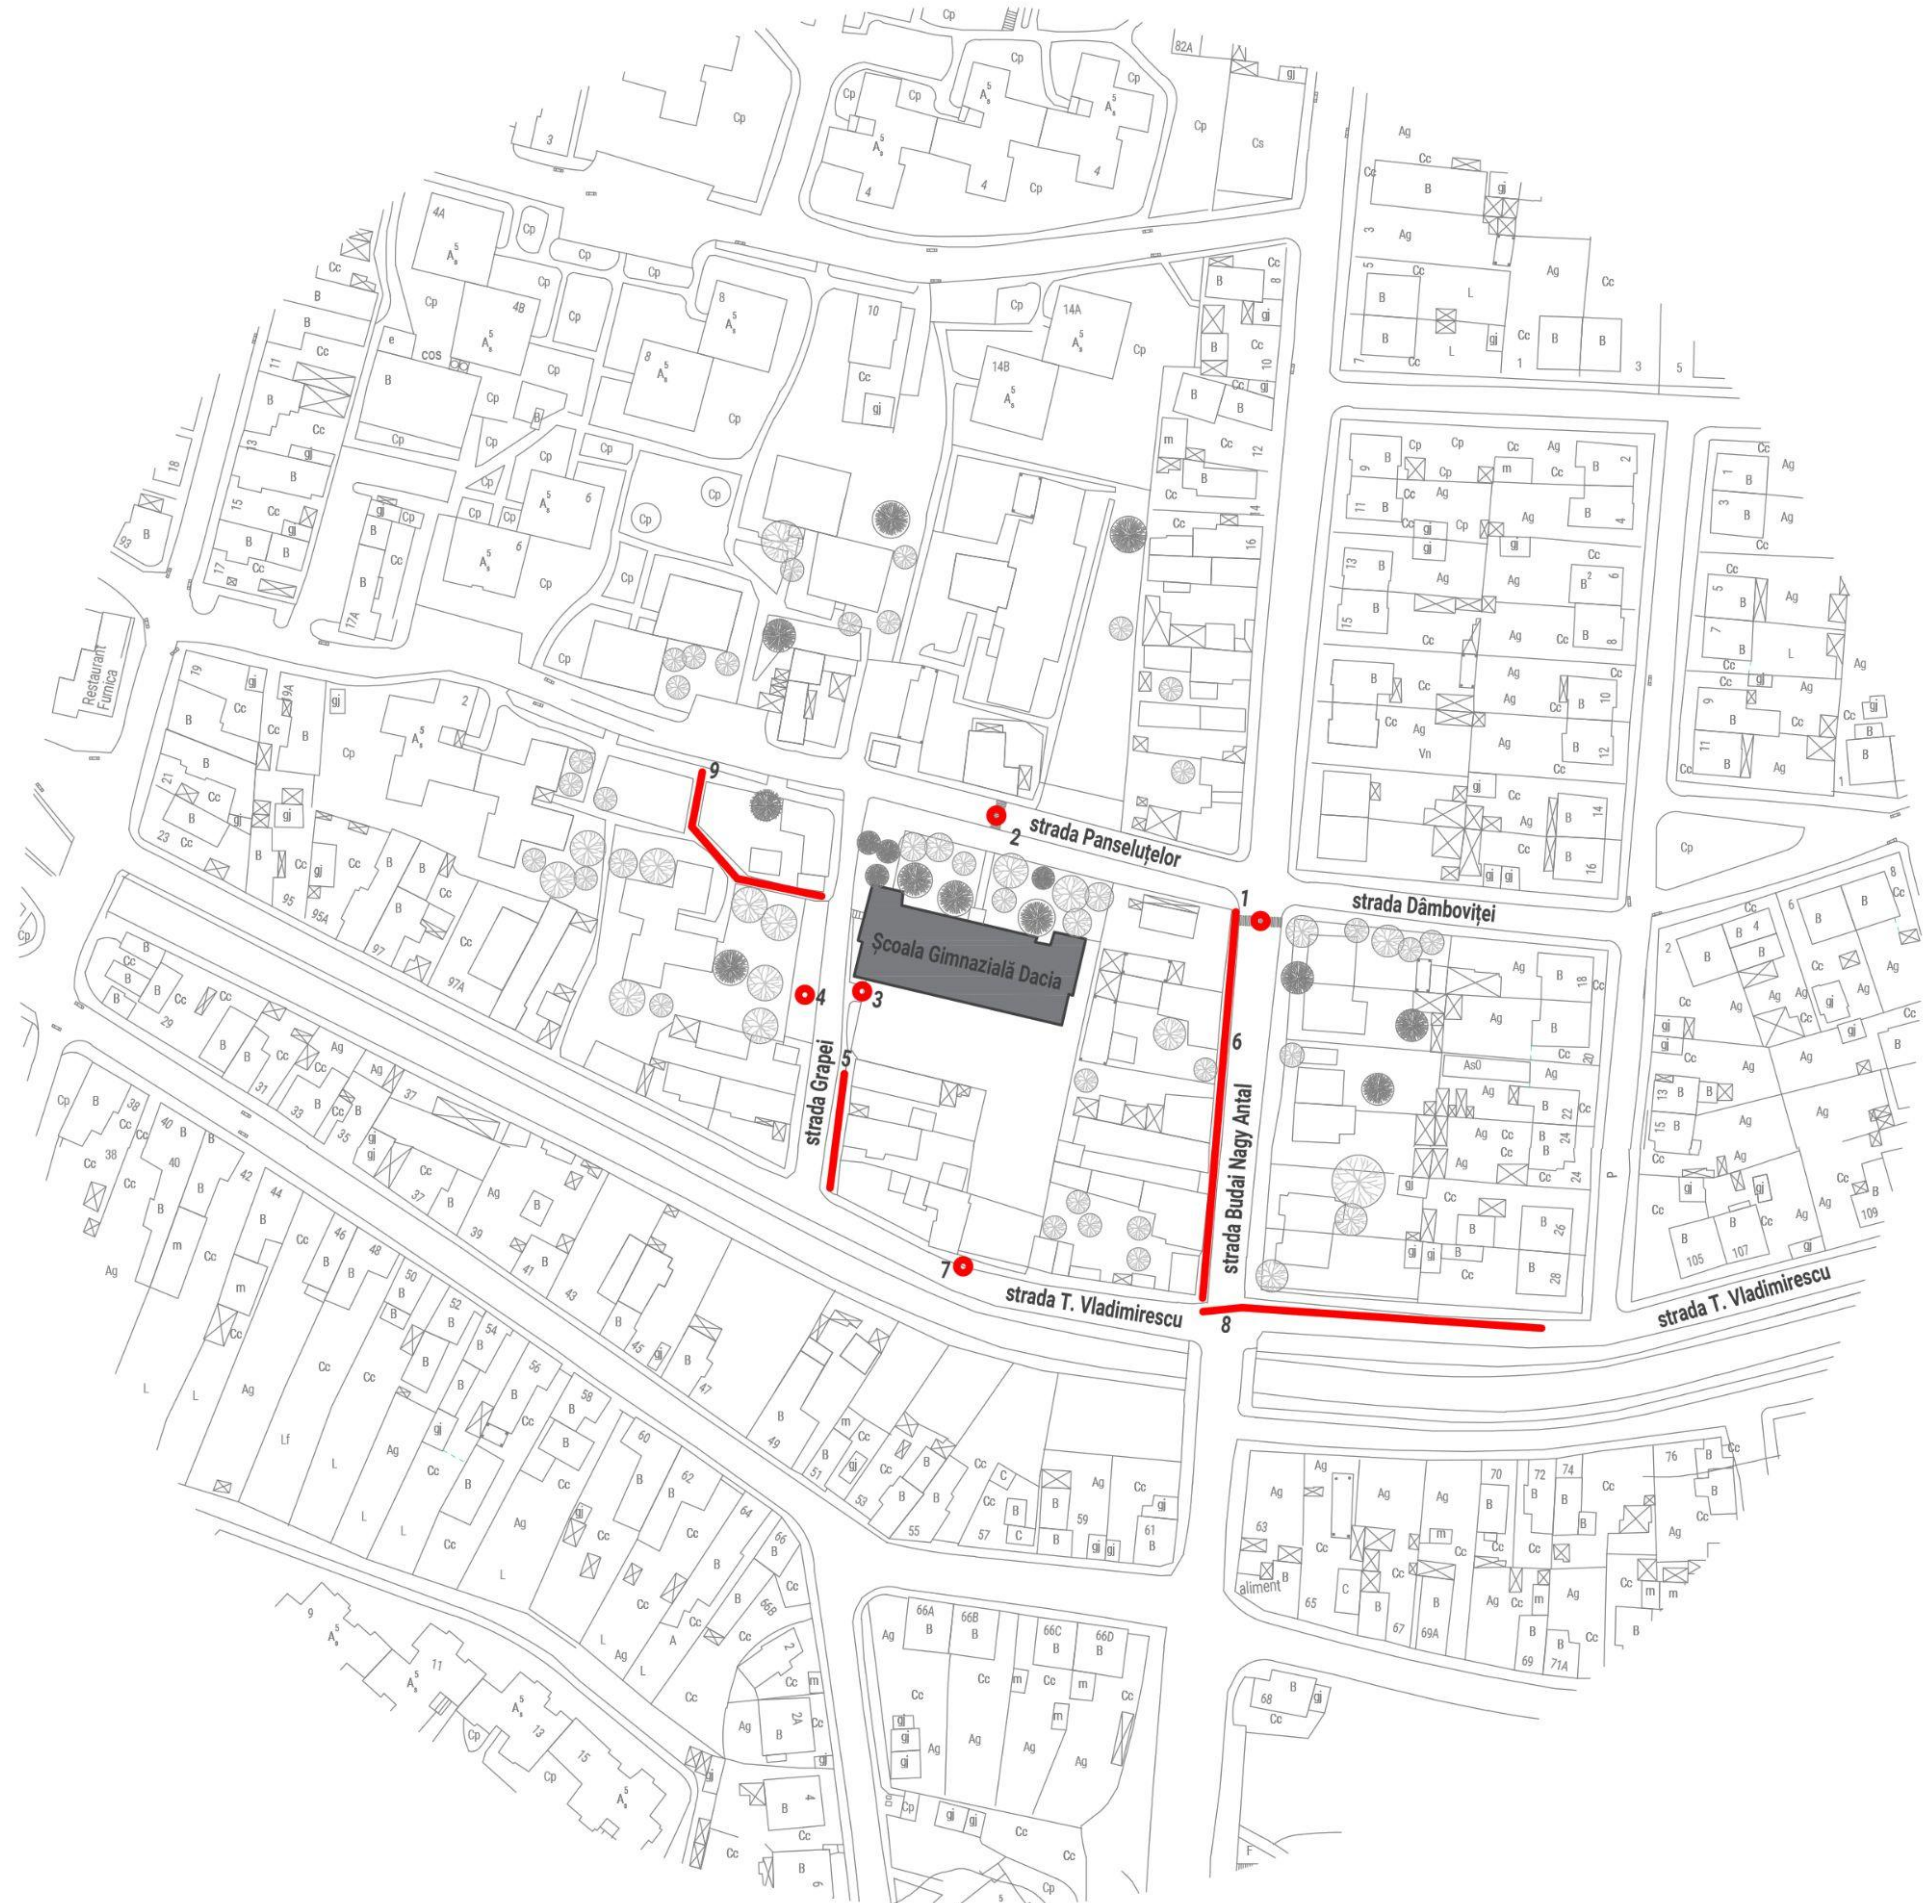
1. **Trotuar nesecurizat** la colțul străzii, care permite parcare neregulamentară a autovehiculelor în perioadele de aglomerație.
2. **Trotuar îngustat** cu locuri de parcare pe diagonală, marcate neregulamentar. Distanța dintre gard și parcări **nu permite trecerea cărucioarelor** pentru copii și a persoanelor cu dificultăți de deplasare.
Locuri de parcare marcate până în trecerea de pietoni, nerespectându-se distanța minimă de 10m pentru a asigura elevilor vizibilitate la traversare.

Aglomerarea excesivă a benzilor de circulație auto la începerea și terminarea cursurilor elevilor, mașini parcate neregulamentar pe benzile de circulație și trotuarul opus școlii.

Lipsa unei zone lărgite pe trotuar pentru părinții care așteaptă elevii la încheierea cursurilor, făcând imposibilă trecerea pietonilor pe trotuarul îngustat.

3. Intrare secundară în curtea școlii, neutilizată.
4. Garaje construite pe trotuar care nu permit trecerea pietonilor.
5. Trotuar blocat de mașini parcate neregulamentar.
6. Trotuar blocat de mașini parcate neregulamentar.
7. Locuri de parcare suplimentare neutilizate.
8. Intersecție cu circulațiile orizontale de-a lungul pârâului Pocloș, neamenajată pentru trecerea bicicliștilor și a pietonilor.
9. Cărare neutilizată care ar putea reprezenta o cale de circulație suplimentară, departe de traficul auto.
